## PATRIMÔNIO EDIFICADO

# Fachadas do Paço Imperial (RJ) passam por restauração

Prevista para ser concluída em agosto, a obra visa a preservação do edifício

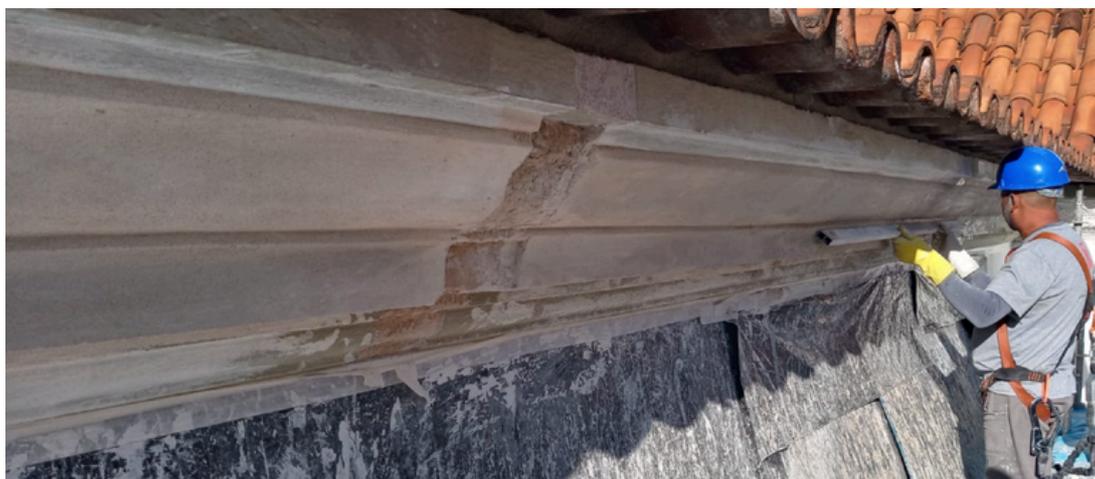
Foto: Thiago de Oliveira Magalhães

**A**s cimalkhas do pátio interno maior do Centro Cultural do Patrimônio Paço Imperial (CCPPI), unidade especial do Instituto do Patrimônio Histórico e Artístico Nacional (Iphan), estão passando por restauração, prevista para ser finalizada em agosto de 2024. Essa estrutura encontra-se na parte superior da fachada e funciona como uma espécie de moldura, responsável por ocultar o telhado e impedir que a água da chuva escorra pela parede.

Em 2023, foi elaborado o projeto de restauração envolvendo as cimalkhas. No mesmo ano, foram realizados o levantamento e o mapeamento de danos nas fachadas do pátio interno, com inspeções por meio de testes de percussão e câmeras termográficas, para mapear os danos e identificar áreas de risco. Utilizando um martelo de borracha para bater levemente nas cimalkhas e avaliar o som resultante, a equipe identificou trechos com ruídos ocos, característicos de áreas com possíveis desprendimentos.

Para a conservação do monumento, foram removidos e recompostos os trechos das cimalkhas que apresentavam risco de desprendimento. Foram escolhidos materiais compatíveis com o sistema construtivo da edificação, como a tinta mineral fabricada à base de silicato de potássio, garantindo elevada permeabilidade dos vapores de água e, conseqüentemente, maior durabilidade.
